**Etude de définition de coûts**

**Projet de réhabilitation du Château de  
Merdogne (63670)**

**Maître d'Ouvrage :  
Commune de La Roche Blanche (63670)**

Le 25 Novembre 2024

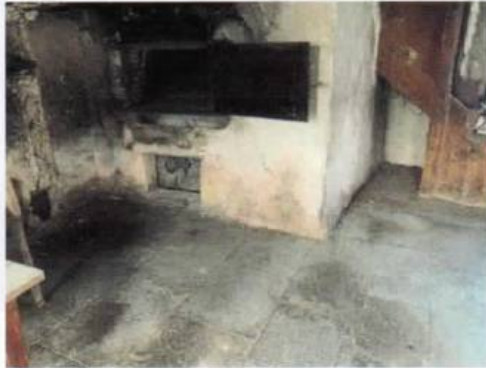
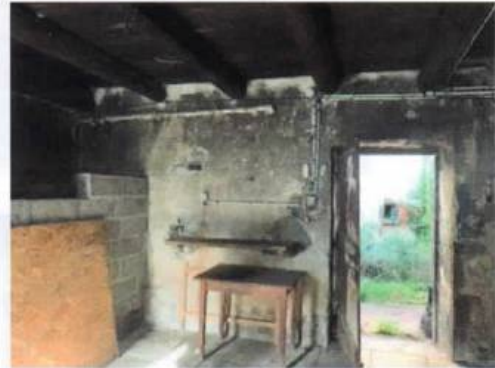
Les aménagements intérieurs sont tous très vétustes. Au niveau 0, on trouve certains éléments remarquables :

- Four à pain et ancienne cheminée démontée
- Revêtements de sols en pierre
- Plafonds bois (type à la française)

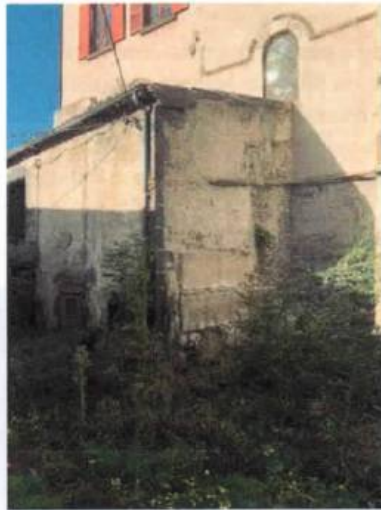
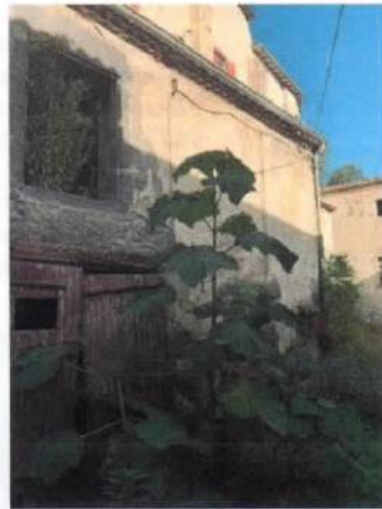
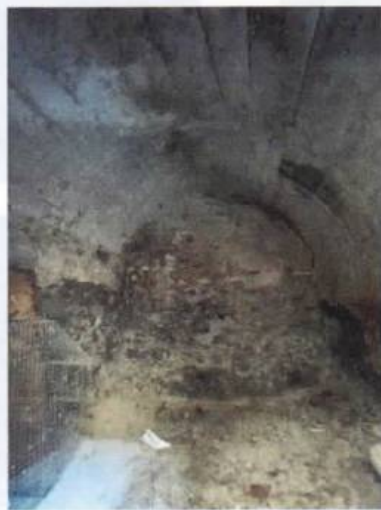
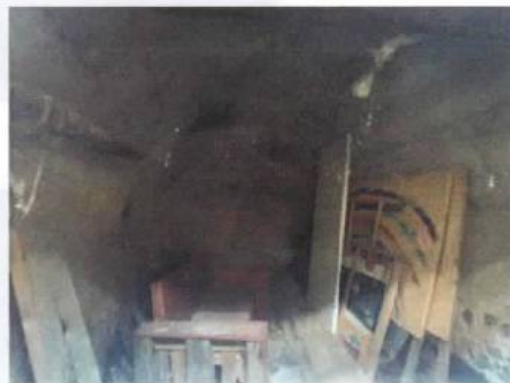
Ce bâtiment est accolé à un des murs de l'église. Il est implanté à l'entrée Ouest, immédiatement à gauche après l'entrée principale. Il présente les caractéristiques suivantes :

- Structure porteuse maçonnerie de pierre avec enduit, encadrements d'ouverture en pierres
- Toiture tuiles terre cuite + éléments de zinguerie
- Charpente bois : pannes et chevrons
- Revêtements de sols : terre battue ou dallage maigre
- Planchers sur RDC par voutes pierres ou maçonnées
- Menuiseries extérieures bois (portail et portes)
- Aménagements intérieurs très sommaires

4. Confortements des zones d'effondrement des planchers.
5. **Démolitions** : ancienne soue, ancienne grange/étable, curage intérieur des bâtiments, réfection du terrain...

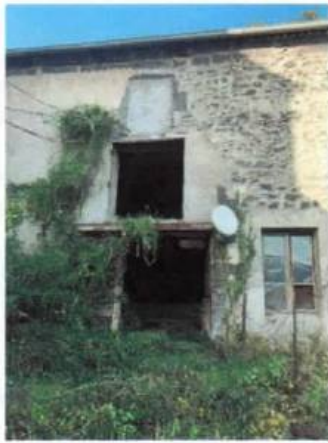
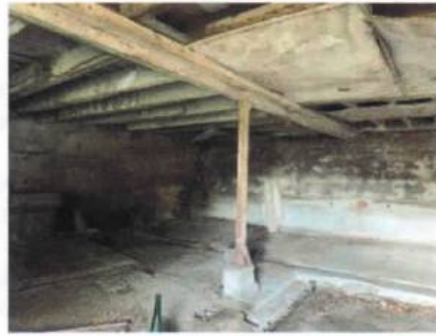
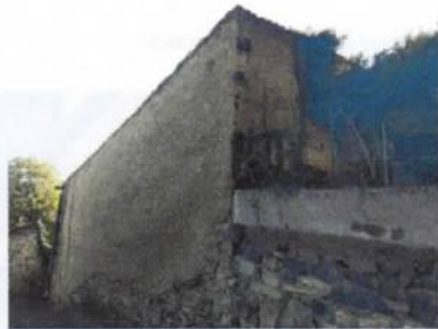
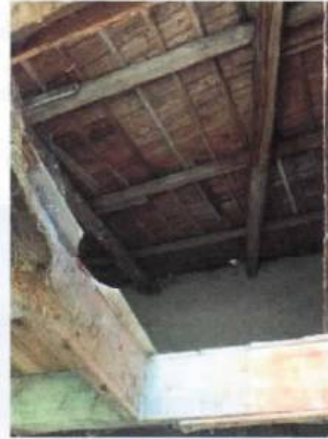
Ce bâtiment est mitoyen du corps Nord-Sud, adossé à la route au-dessus. Il présente les caractéristiques suivantes :

- Structure porteuse maçonnerie de pierre avec enduit, encadrements d'ouverture en pierres
- Toiture tuiles terre cuite + éléments de zinguerie
- Charpente bois : ferme, pannes, chevons et voliges
- Revêtements de sols : dallage béton avec niveaux différents et rigoles ou caniveaux
- Planchers bois sur RDC : poutres, solives et poutage
- Menuiseries extérieures bois (portail et portes)
- Aménagements intérieurs très sommaires : mangeoires et cloison basse maçonnées

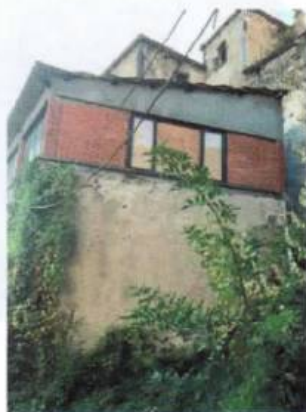
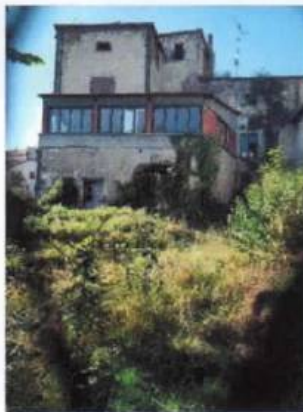
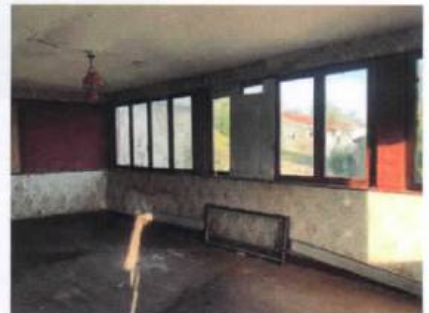
Cette zone vétuste correspond à un ajout architectural de nature très différente du reste de l'ensemble bâti. Elle présente les caractéristiques suivantes :

- Structure porteuse « légère » en briques terre cuite avec ou sans enduit sur face extérieure
- Toiture en plaques ondulées fibro-ciment (sans gouttières)
- Charpente bois : arbalétriers et pannes
- Revêtement de sol : plancher bois
- Menuiseries extérieures bois : fenêtres sans volet
- Aménagements intérieurs : doublages en partie basse (allèges), faux-plafonds
- Equipements techniques : électricité et accumulateurs pour chauffage

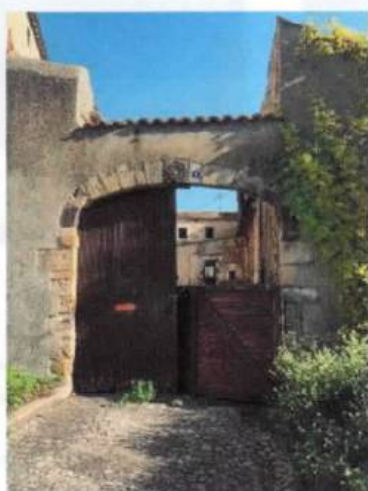
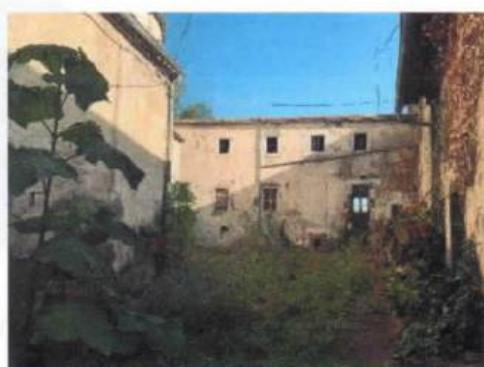
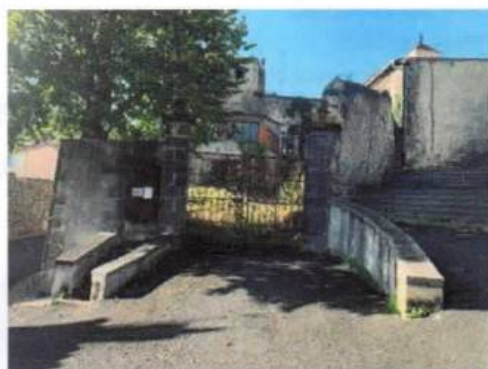
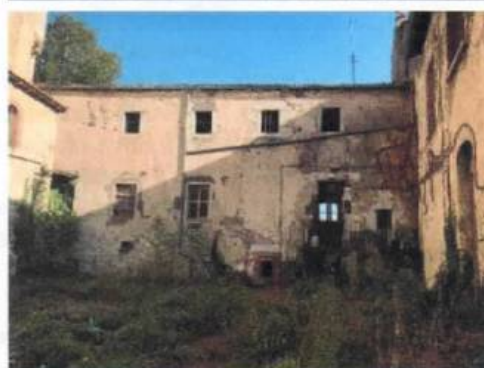
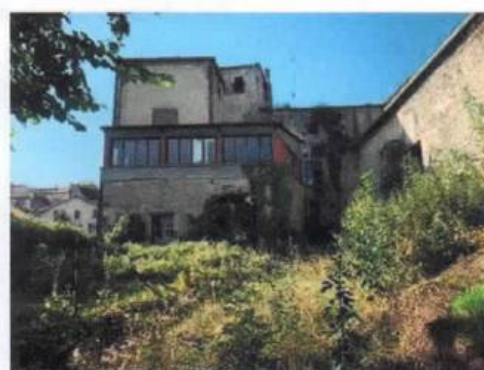
- Portail accès cour principal façade Ouest : 2 vantaux bois à restaurer,
- Cour principale Ouest avec revêtement partiellement en pierre avec caniveau,
- Portail d'accès cour Est à 2 vantaux acier à restaurer,
- Cour principale Est : 1 arbre remarquable à conserver, revêtement de sol en terre,
- Végétation à défricher.
